**DENTII
SCAN**

การวัดปริมาณรังสีสำหรับเครื่อง Dental CT Scanner (DentiiScan)

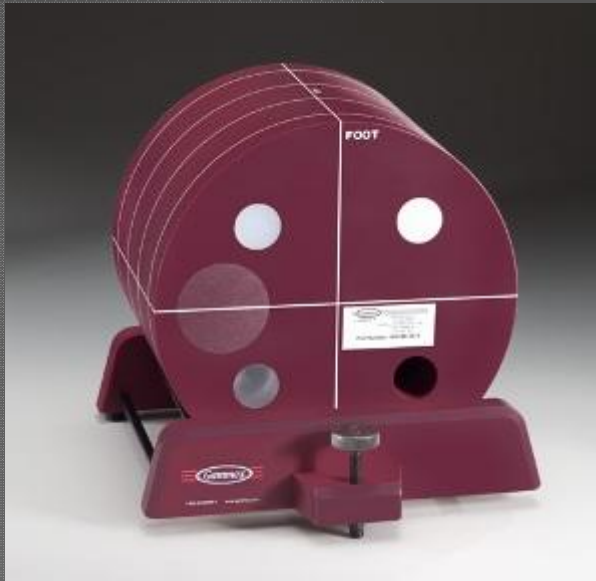
ปริมาณรังสีจาก CBCT (DentiiScan) ที่ผลิตขึ้นอยู่ในระดับเทียบเคียงได้กับผลิตภัณฑ์ทางการค้าทั่วไป
